SECRETARIA MUNICIPAL DE INFRAESTRUTURA

LAUDO DE AVALIAÇÃO PARA DETERMINAÇÃO DE VALOR LOCATIVO DE UM IMÓVEL URBANO SITUADO Á RUA BARÃO DE IBIAPABA, Nº 1.000 – BAIRRO: CIGANA, MUNICÍPIO DE CAUCAIA (CE).

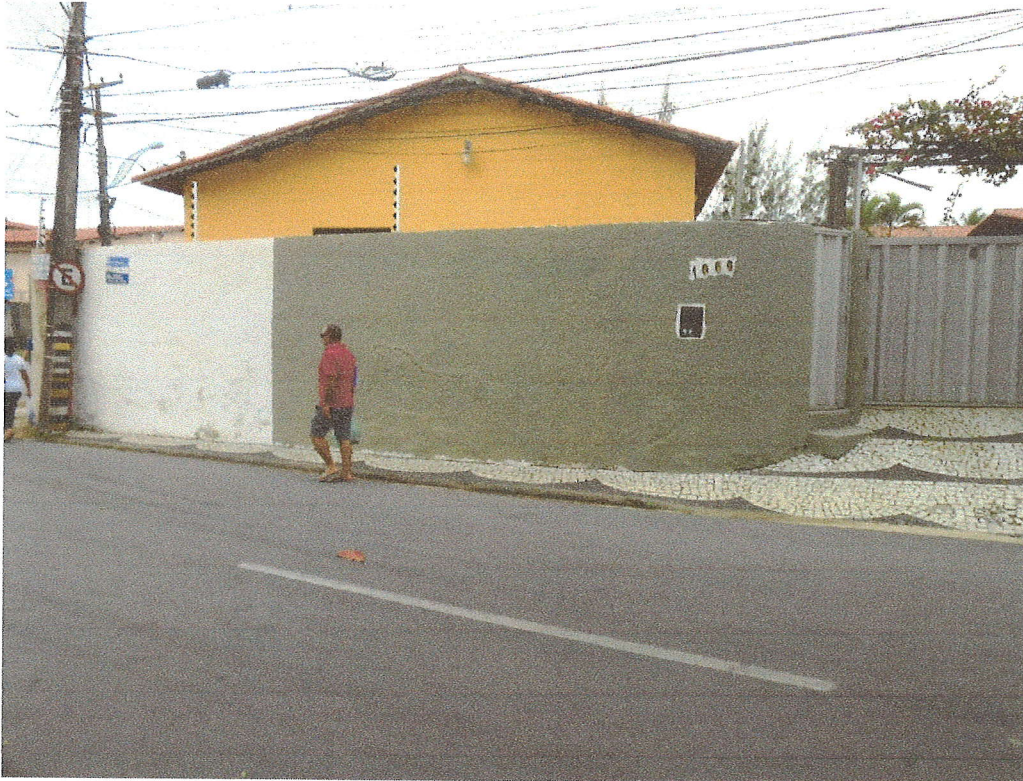
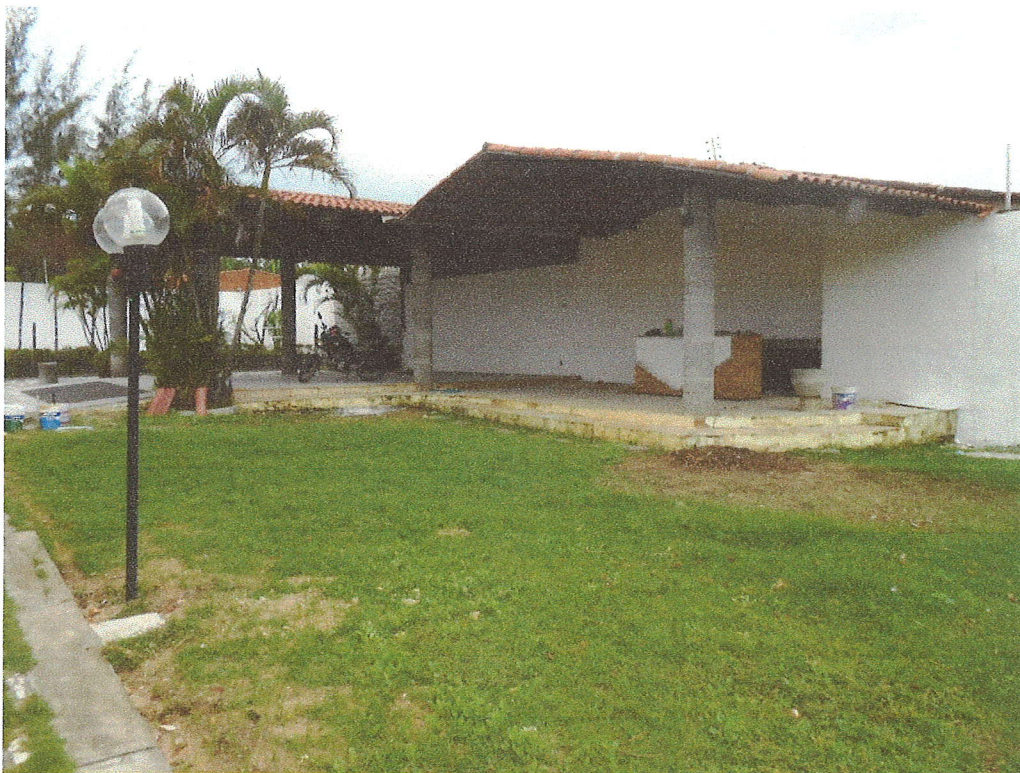
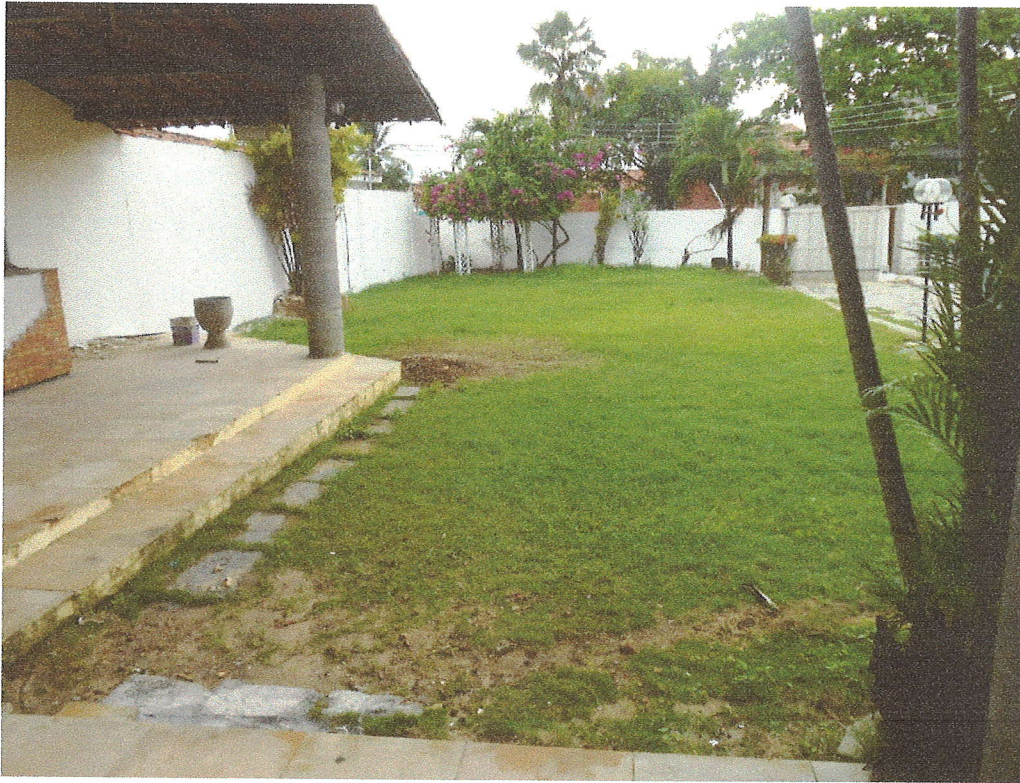
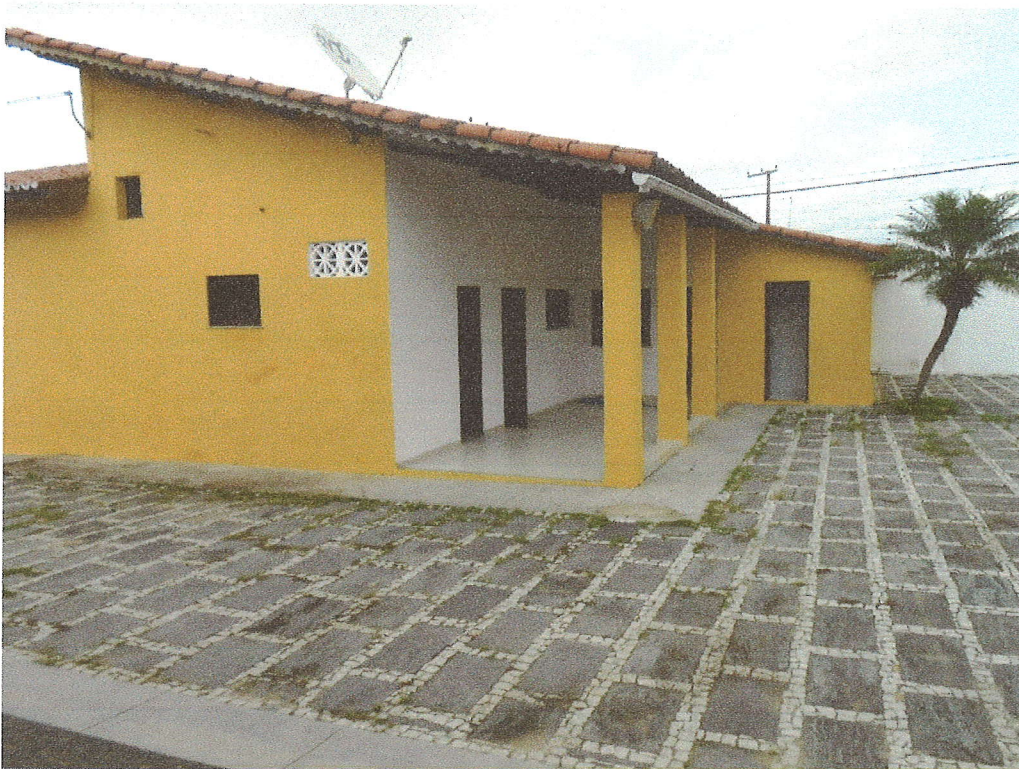
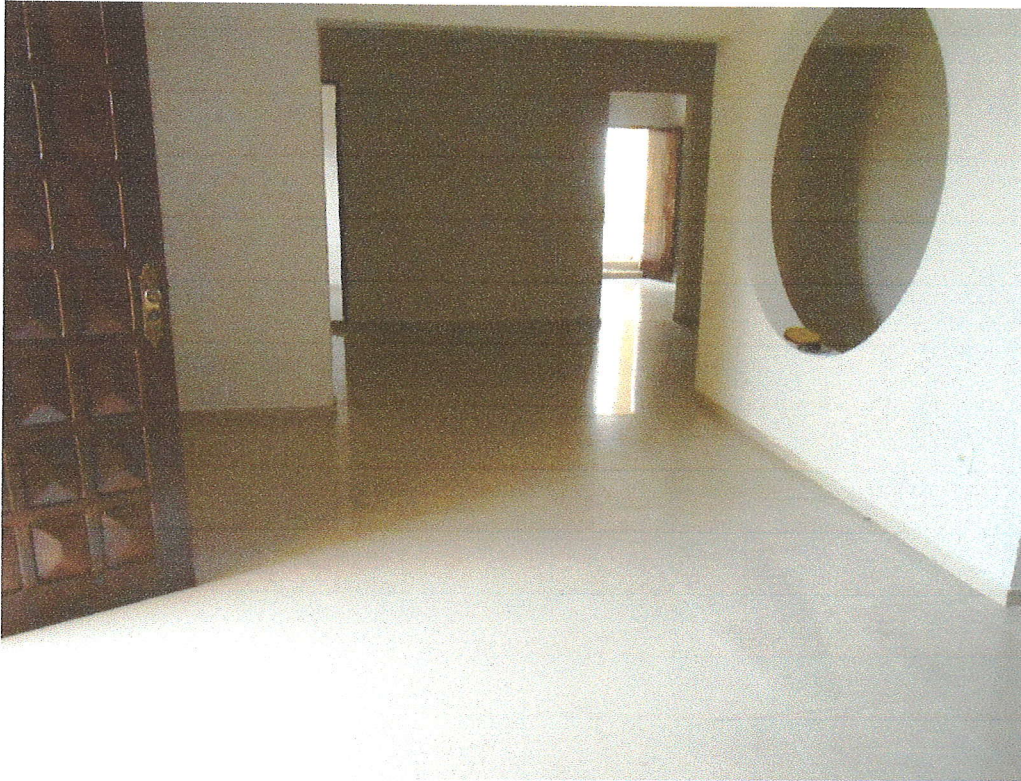
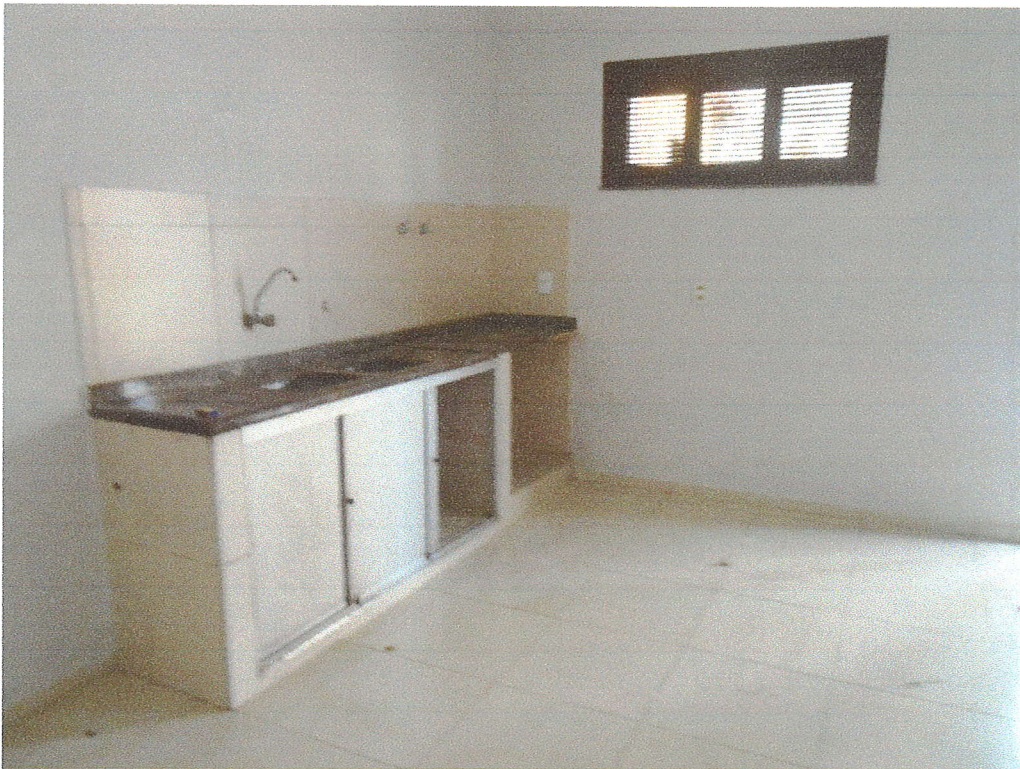
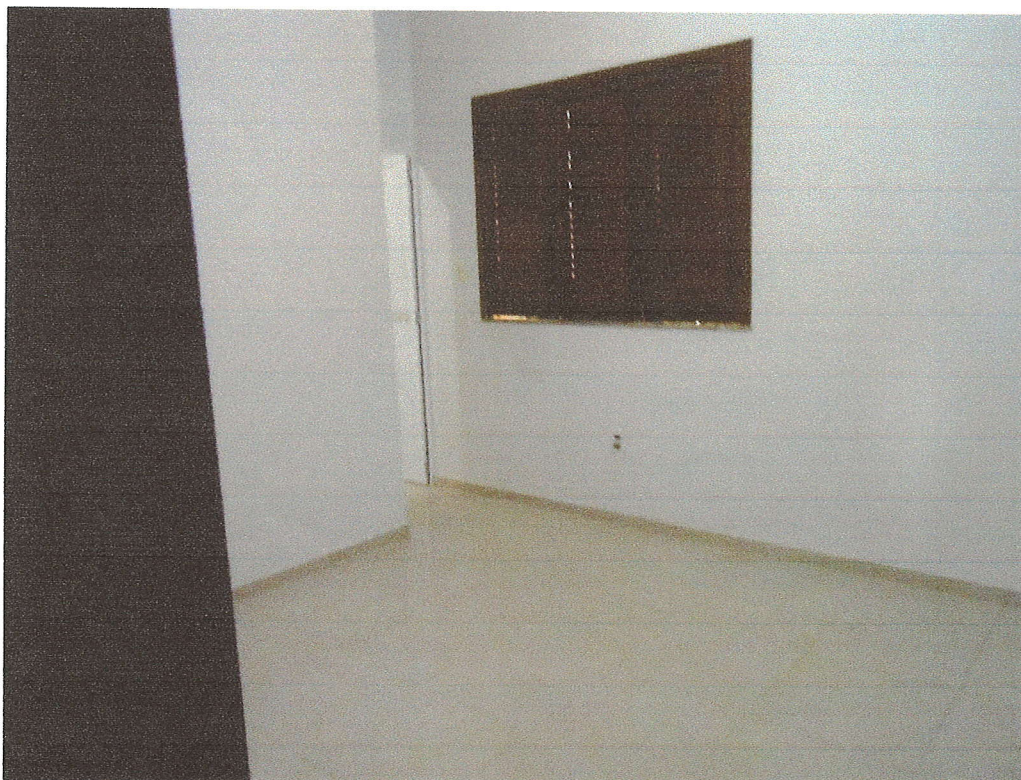
11. FOTOS:

A cobertura é de telha cerâmica colonial sobre madeira de lei, com laje de concreto armado e telha aparente; as elevações são em alvenaria e concreto armado; rebocadas, revestimento de pintura latéx e textura e cerâmica nos banheiros e cozinha, piso cerâmico, portas tipo ficha, grades de ferro, portões de alumínio na entrada, e instalações hido-sanitárias e elétricas funcionando em bom estado de conservação.
