LAUDO DE AVALIAÇÃO PARA DETERMINAÇÃO DE VALOR LOCATIVO DE UM IMÓVEL URBANO SITUADO Á RUA JUACI SAMPAIO PONTES, Nº 2496 – BAIRRO: CIGANA, MUNICÍPIO DE CAUCAIA (CE).

03. OBJETIVO: Determinação do *Valor Locativo* do imóvel mencionado em epígrafe com vistas ao funcionamento do Conselho Tutelar - Sede, da Secretaria Municipal de Desenvolvimento Social; sito à rua Juaci Sampaio Pontes, nº. 2496; bairro: Cigana, município de Caucaia/Ce.

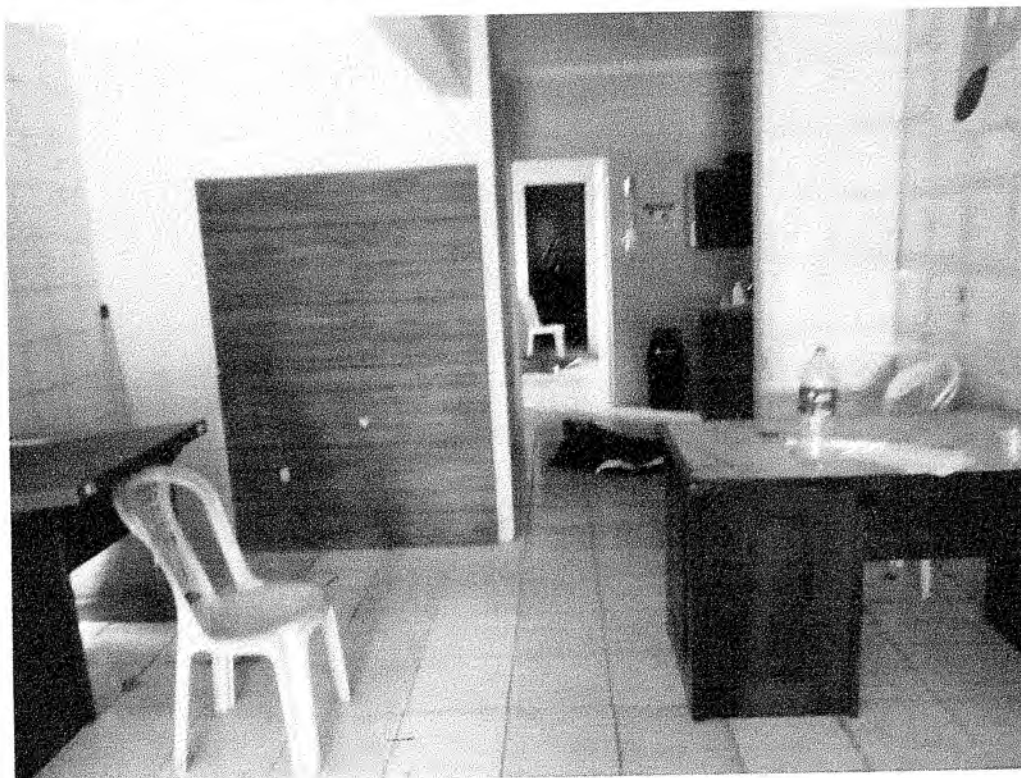
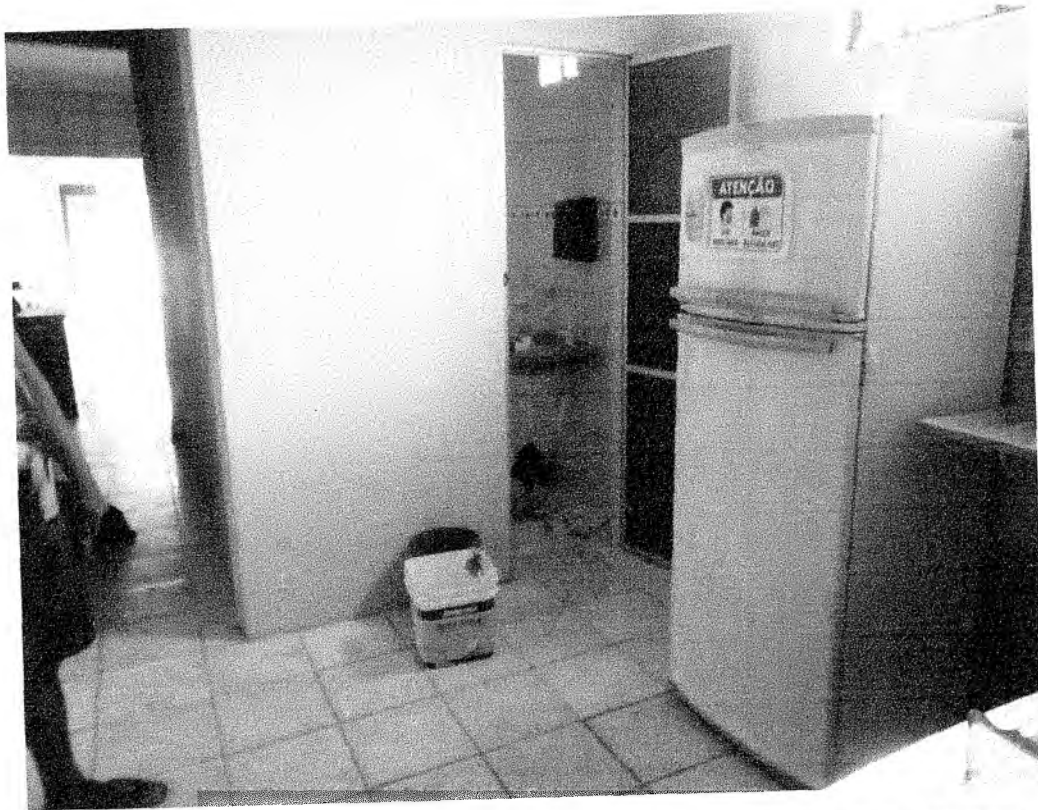
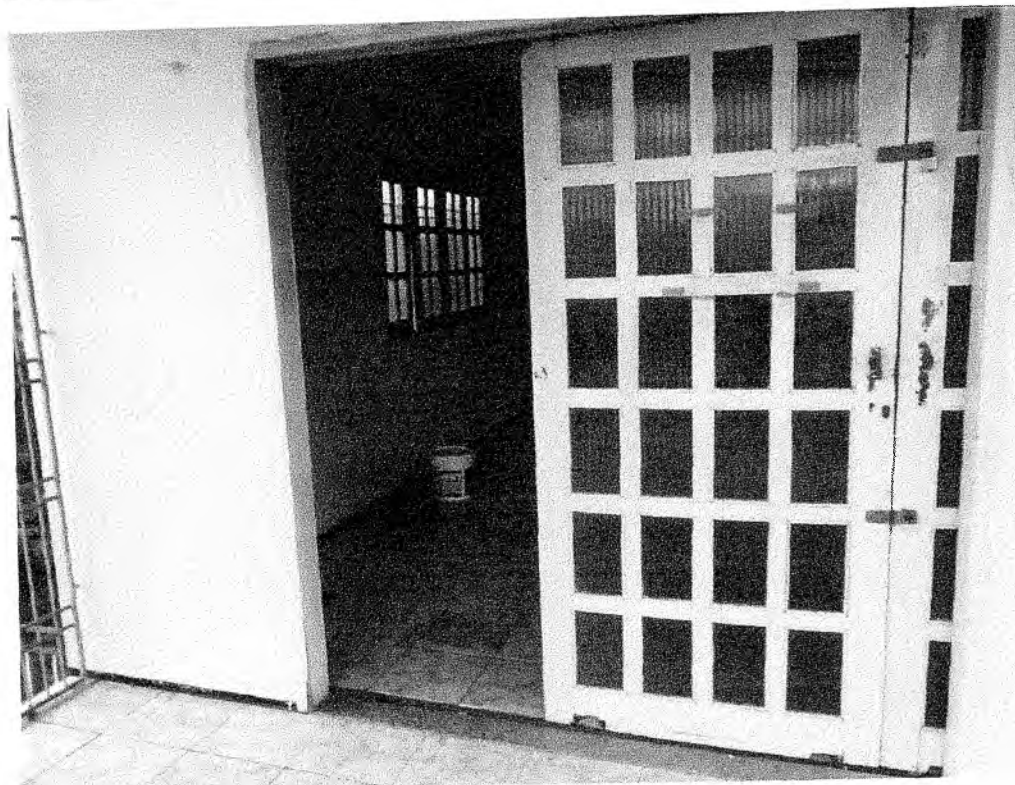
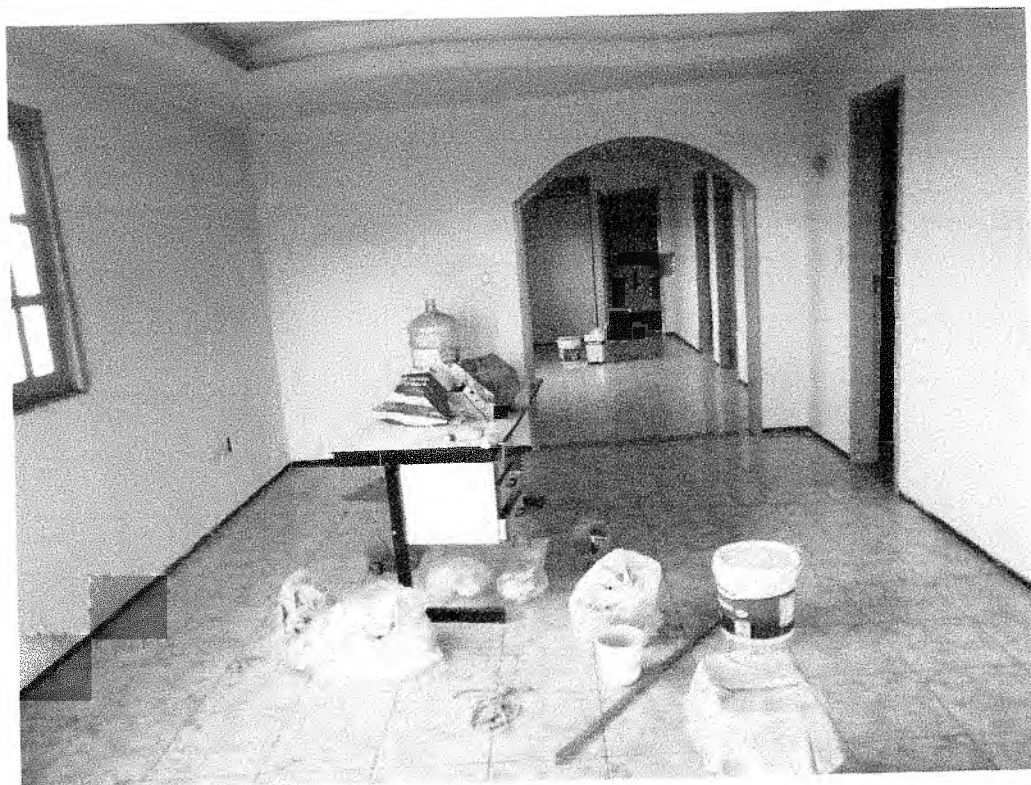
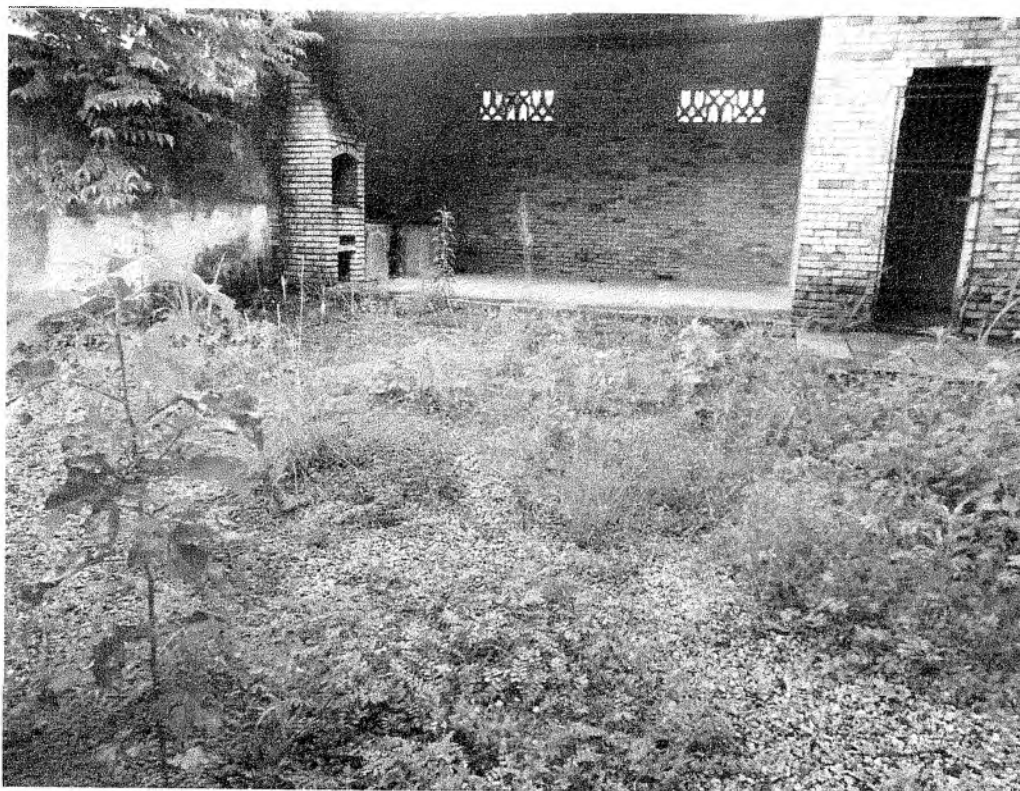
11. FOTOS:

A coberta é de telha cerâmica colonial sobre madeira de lei, com laje de concreto armado; as elevações são em alvenaria e concreto armado; rebocadas, revestimento de pintura latéx e textura e cerâmica nos banheiros e cozinha, piso cerâmico, portas tipo ficha e a da entrada trabalhada com vidro, grades de ferro com vidro, portões de alumínio na entrada, e instalações hido-sanitárias e elétricas funcionando em regular estado de conservação.
